I MATERIALI DELL'ARTE NOVA PORTOGHESE IN CASA MAJOR PESSOA AD AVEIRO: CARATTERIZZAZIONE E CONFRONTO CON EDIFICI COEVI IN BOLOGNA

F. Sandrolini*, E. Franzoni*, H. Varum^o, G. Ghedini*

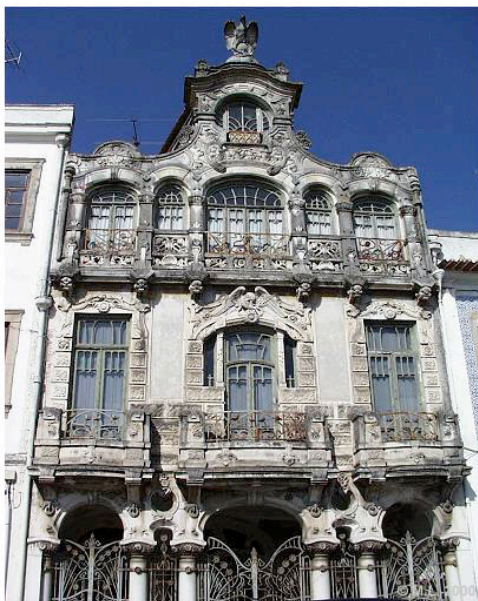
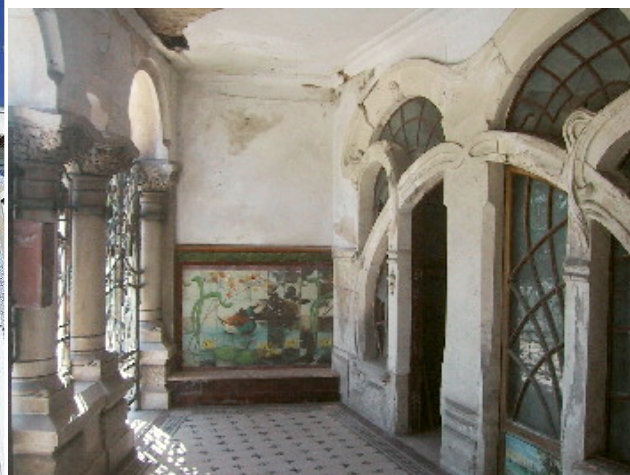
La Casa Major Pessoa (fig. 1-2) fu costruita nel 1907-1909 su progetto degli architetti Francisco Silva Rocha e Ernesto Korrodi e rappresenta l'edificio più rappresentativo dell'*arte nova* (la corrente portoghese dell'*art nouveau*) ad Aveiro (2). Si tratta di un edificio articolato su tre piani e disposto su lotto gotico, con pianta lunga e stretta e affaccio su una via principale della città, lungo il Canale

Centrale. La ricchezza decorativa della facciata ne costituisce, assieme agli *azulejos* interni (piastrelle di ceramica smaltata con decorazioni geometriche o figurative dipinte a mano, tipiche del Portogallo (3)), la caratteristica principale, tanto da indurre la Municipalità di Aveiro, nel 2003, ad acquistare l'edificio (da tempo abbandonato) allo scopo di salvarlo dal degrado che lo sta rapidamente portando al disfacimento.

Fig. 1. Casa Major Pessoa: la facciata. Fig. 2. Casa Major Pessoa: il porticato di ingresso.

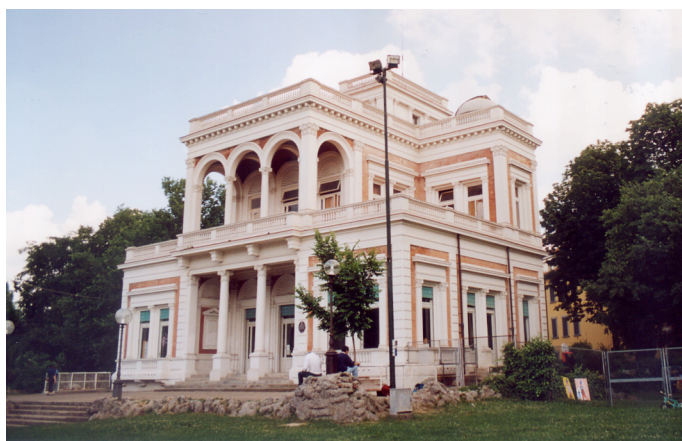
La Palazzina Liberty o *Chalet Restaurant* dei Giardini Margherita (fig. 3), il primo dei due casi di studio in Bologna, fu progettata dall'architetto Edoardo Colamarini e costruita nei primi anni del Novecento quale luogo di sosta e ristoro per il parco cittadino da pochi anni realizzato (4). La palazzina è di stile eclettico (all'epoca la Committenza richiese un edificio in "stile italiano"(4)), con echi neoclassici e rinascimentali mescolati ad un certo gusto derivante dallo stile liberty dell'epoca.

Fig. 3. La Palazzina Liberty in Bologna.

Lo stato di conservazione attuale dell'edificio è complessivamente buono, anche vista la collocazione nel parco, lontano dall'aggressione ambientale dovuta all'inquinamento urbano, ma non mancano zone di degrado nei laterizi, nelle finiture superficiali e nei materiali lapidei (anche in zone che sono state oggetto di recente manutenzione, a riprova di quanto sopra riportato).

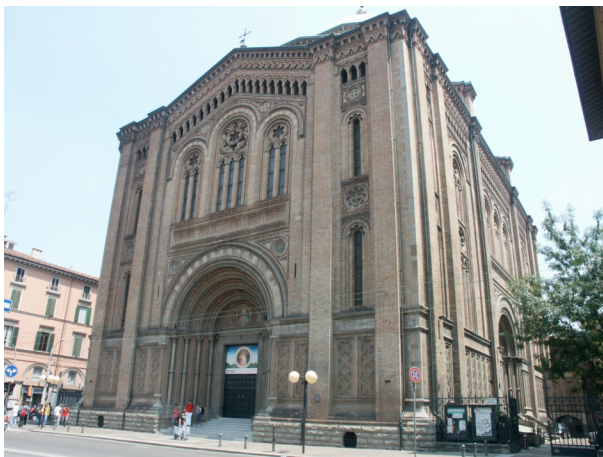
La chiesa del Sacro Cuore (5-6), il secondo dei due casi di studio in Bologna, fu progettata dal Collamarini in uno stile che si può definire bizantineggiante, ma che è in definitiva anch'esso eclettico, visto che vi confluiscono anche suggestioni gotiche e romaniche. L'edificazione, iniziata nel 1901, ebbe termine nel 1912, ma già nel 1929 la chiesa subì l'improvviso crollo della cupola, che portò alla ricostruzione della copertura e a lavori di rinforzo delle fondazioni negli anni successivi. Ulteriori danni furono arrecati localmente all'edificio durante i bombardamenti del '43 e successivamente riparati nell'immediato dopoguerra. La chiesa, che sorge in prossimità della stazione ferroviaria in un contesto ambientale con elevato inquinamento da traffico veicolare, si presenta complessivamente in buono stato, ma i materiali delle superfici mostrano in molte zone annerimento, croste nere e disgregazione.

Fig. 4. La Chiesa del Sacro Cuore a Bologna.

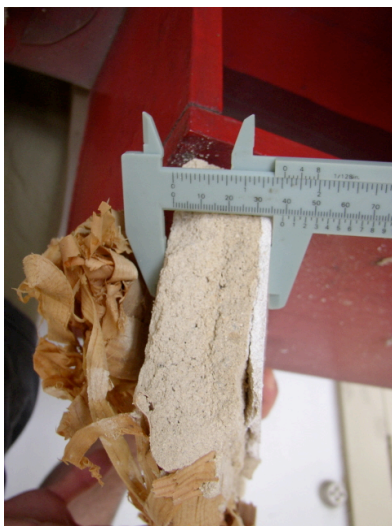
Fig. 6. Intonaco con fibre vegetali (Casa Major Pessoa).

La presenza di grossolane fibre vegetali (fig. 6) e di cenere in alcuni degli intonaci analizzati è ulteriore testimonianza di una tecnologia di produzione antica. L'uso della cenere vegetale negli intonaci a base di calce è accreditata da molti trattatisti a partire dallo stesso Vitruvio (7), secondo cui tale materiale conferiva alle malte ottima resistenza all'acqua.

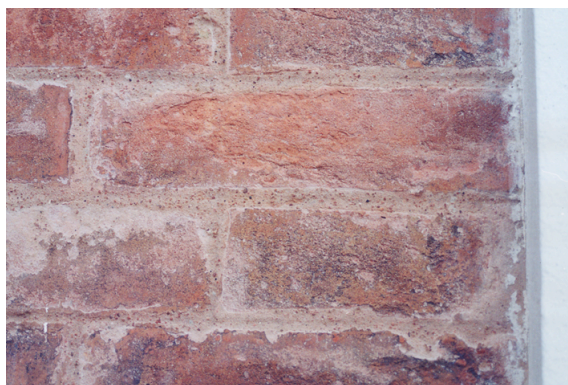
Fig. 7. Particolare della stilatura dei giunti con malta di calce e cocchiopesto nella Palazzina Liberty.

Per quanto riguarda poi le cortine laterizie a faccia vista della Palazzina, le analisi hanno evidenziato la presenza, a qualche centimetro di profondità nella muratura, di comune malta di allettamento a calce, di colore grigio, mentre le fughe tra i mattoni risultano stilate esternamente con una malta di calce e cocchiopesto (fig. 7) che, oltre a dare al paramento murario migliore resistenza agli agenti atmosferici, gli conferisce l'aspetto della muratura "sagramata". Questa malta, di colore simile al laterizio, è stata infatti applicata debordando alquanto dai giunti, così da richiamare la *sagramatura*, tecnica tradizionale di Bologna e di altre città italiane nella quale il paramento murario appena realizzato veniva strofinato con un mattone laterizio in modo da impastare la malta di calce debordante dai giunti con la polvere del laterizio e formare sulla cortina laterizia un sottilissimo strato protettivo senza soluzione di continuità col supporto. Sulle superfici laterizie e sulla malta con cocchiopesto sopra descritte è stata rilevata, all'analisi termica e alla prova con acqua, la presenza di un trattamento idrorepellente polimerico, frutto probabilmente di un recente intervento manutentivo.

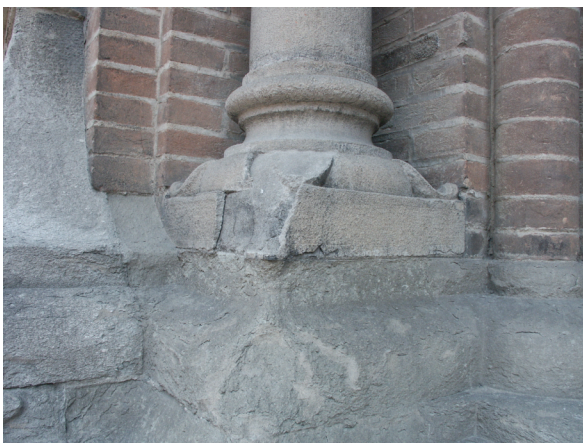
Fig. 8. Il distacco localizzato nel basamento della colonnina mette in evidenza la presenza di uno strato esterno di malta cementizia e di un nucleo interno in materiale diverso (betoncino).

Anche nella chiesa del Sacro Cuore è in parte emersa questa compresenza. Le colonne e alcuni parti dei cornicioni e degli archi sono realizzati con impasto cementizio e queste parti, nonostante l'intenso traffico veicolare della zona, sono ancora in perfetto stato di conservazione. Evidentemente ciò si deve alla tecnologia di fabbricazione di questi elementi, che venivano prefabbricati gettando nelle forme un primo strato di malta cementizia compatto e resistente e riempiendo poi l'interno con betoncino ordinario: in fig. 8 l'occasionale distacco della malta mette in evidenza tale eterogeneità. Anche in questo edificio sopravvive però l'uso della pietra naturale, ad esempio nei basamenti delle colonnine cementizie (fig. 8) e nelle porzioni rettilinee dei cornicioni marcapiano. Alle analisi effettuate questa pie-

tra è stata identificata come arenaria grigia, costituita da abbondante cemento carbonatico e frazioni quarzose, feldspatiche e dolomitiche. Questa pietra mostra oggi i segni di un profondo degrado, con scagliatura e profonda erosione (fig. 8), tanto da presentare in molti punti “copertine” identificate come malte cementizie, probabilmente applicate in momenti successivi alla costruzione per porre rimedio al degrado di questi particolari architettonici. Il degrado pare dovuto a fattori di tipo climatico, ma anche all’inquinamento atmosferico: il contenuto di sali solubili (tab. 2), e di solfati in particolare, è risultato basso per il cornicione, sottoposto a continuo dilavamento, ma più elevato per una malta di allettamento prelevata in posizione protetta.

Anche in questo edificio, dunque, il materiale più degradabile è stato usato come basamento per un materiale di resistenza ben maggiore quale il calcestruzzo.
